# PROTOKOL KONTROLY

*Adaptívna extrakcia snímok — Vybrané snímky*

| <b>Referenčné č.</b> | 93bfe252-b922-4469-b14a-a0a98954148d |

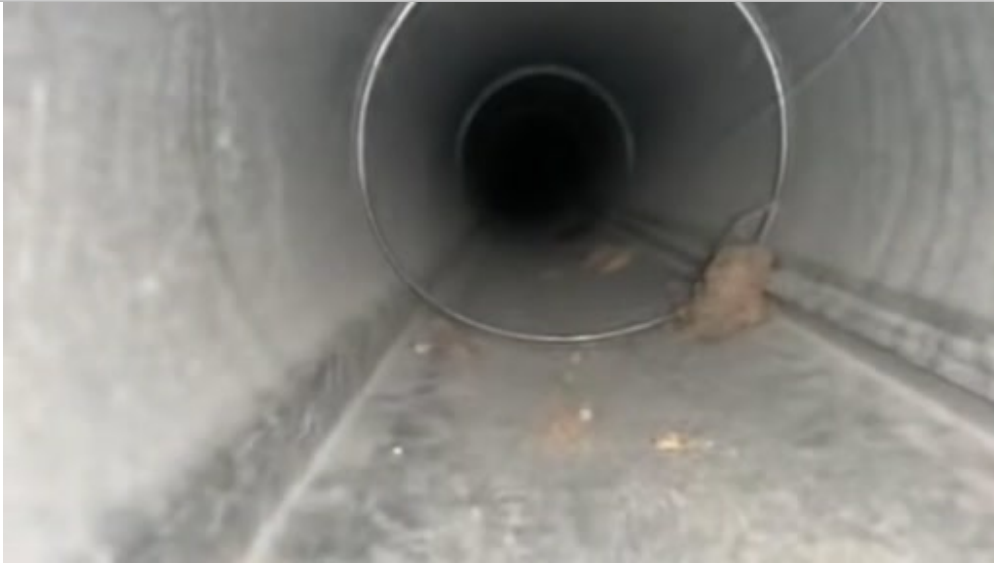
**Snímka frame\_0001.jpg**

Zreteľná vrstva prachu na dne potrubia a lokálny zhluk nečistôt pri pravom okraji – dobrý dôkaz, že čistenie môže byť potrebné.

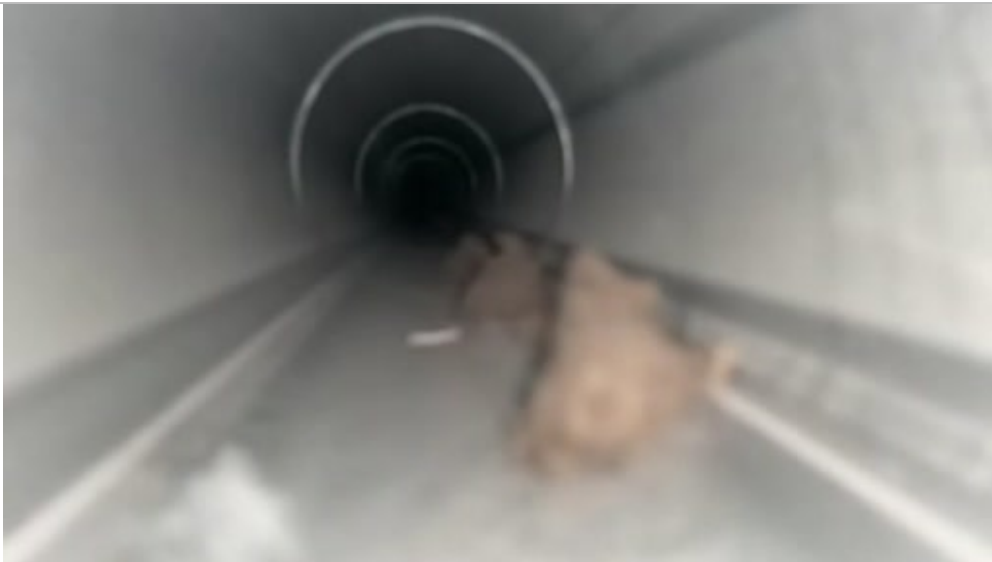
**Snímka frame\_0007.jpg**

Lokálne hrubšie hnedo/tan nánosy (mound/smear) na dne – najvýraznejší prejav strednej kontaminácie, vhodné ako kľúčový dôkaz.

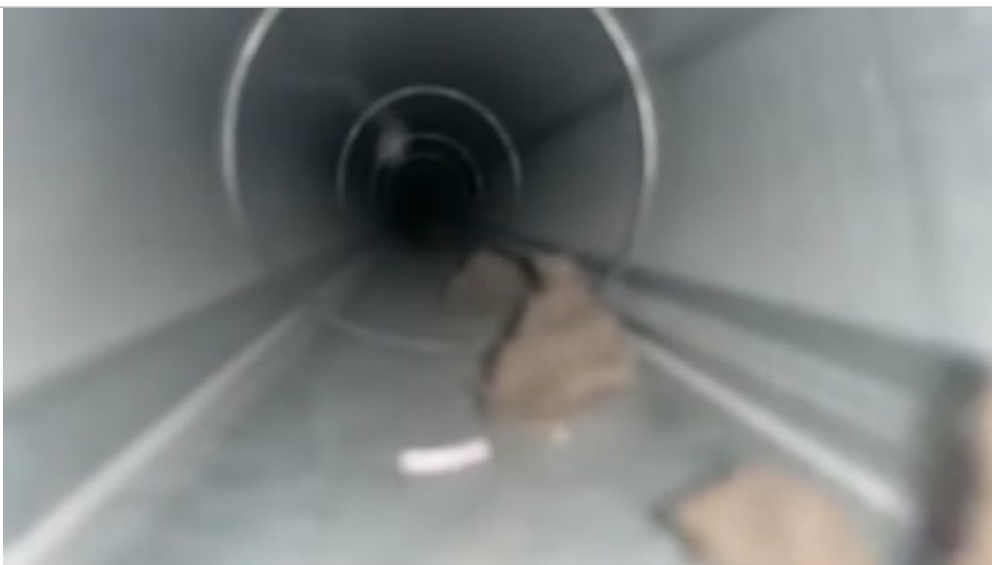
**Snímka frame\_0008.jpg**

Viacere kusy/strapce svetlohnedého odpadu a drobné fragmenty na dne – potvrdzuje prítomnosť voľných nečistôt v inom úseku potrubia.

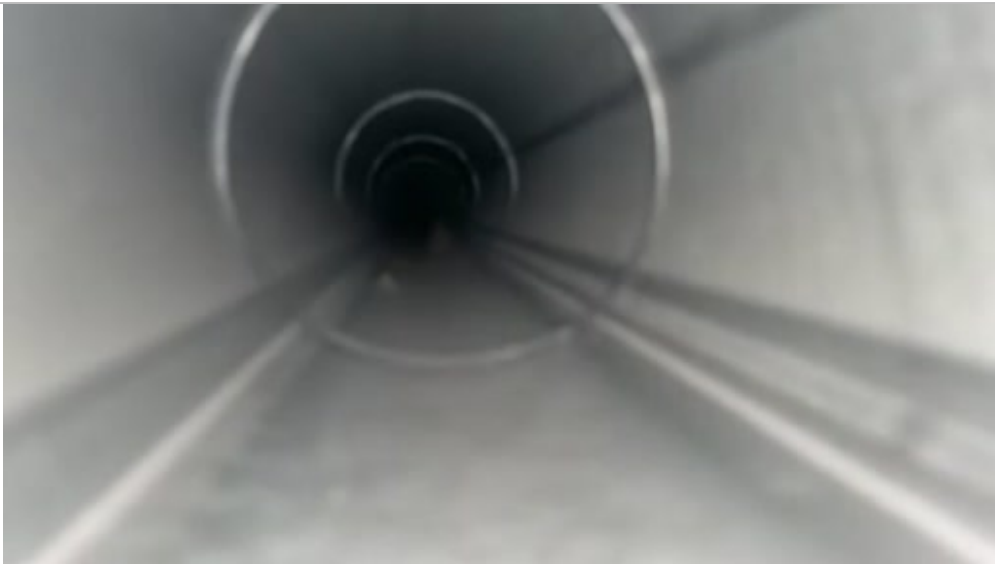
**Snímka frame\_0010.jpg**

Reprezentatívny záber čistej časti (bez viditeľných nánosov a odpadu) – poskytuje kontext, že znečistenie je skôr lokálne než plošné.
