# PROTOKOL KONTROLY

*Adaptívna extrakcia snímok — Vybrané snímky*

| <b>Referenčné č.</b> | 5f723885-e6fb-4a07-a542-2e2441172bao |

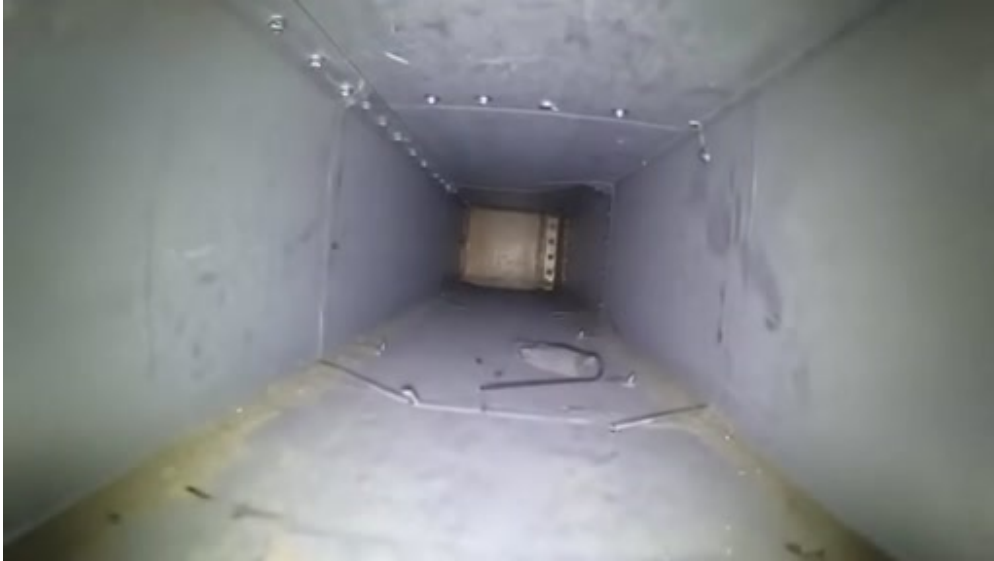
**Snímka frame\_0002.jpg**

Dôkaz ľahkého znečistenia a voľných cudzích predmetov (tenké pásiky/drôťiky) na dne potrubia – potenciálne riziko prenášania nečistôt.

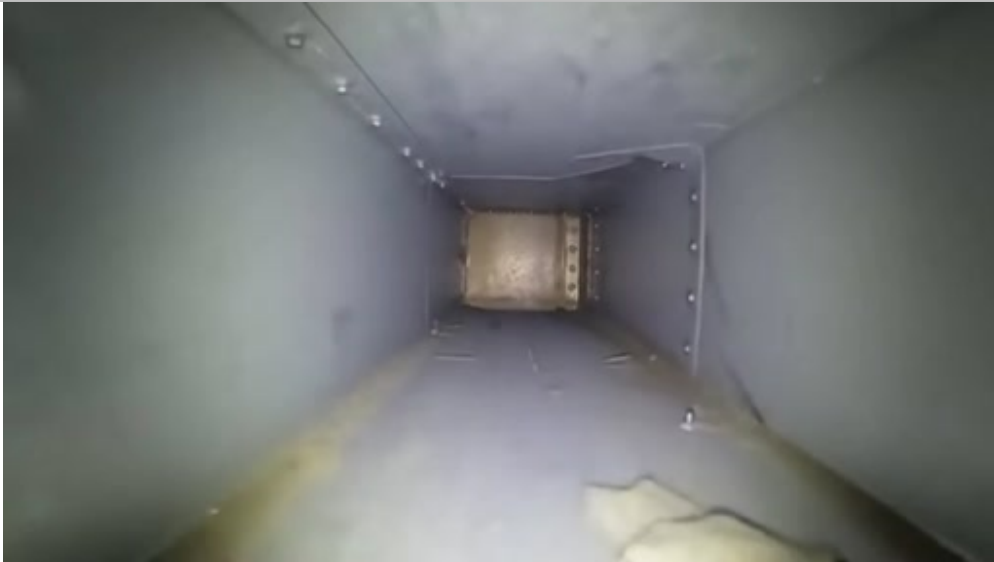
**Snímka frame\_0004.jpg**

Jasne zachytáva väčší kus odpadu (papier/handra) na dne – konkrétny dôkaz, že sa v potrubí nachádza nečistota vyžadujúca zásah aspoň lokálne.

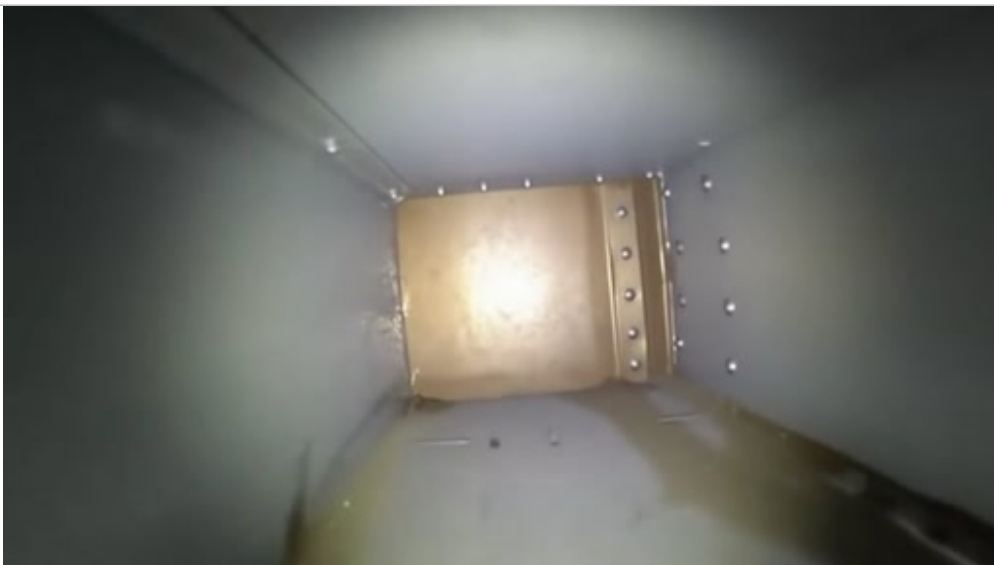
**Snímka frame\_0008.jpg**

Ukazuje lokalizovaný tmavší pás/škvrnu pri spodnom pravom okraji (nejasný pôvod) – vhodné ako dôkaz miesta, ktoré si vyžaduje došetrenie/čistenie.

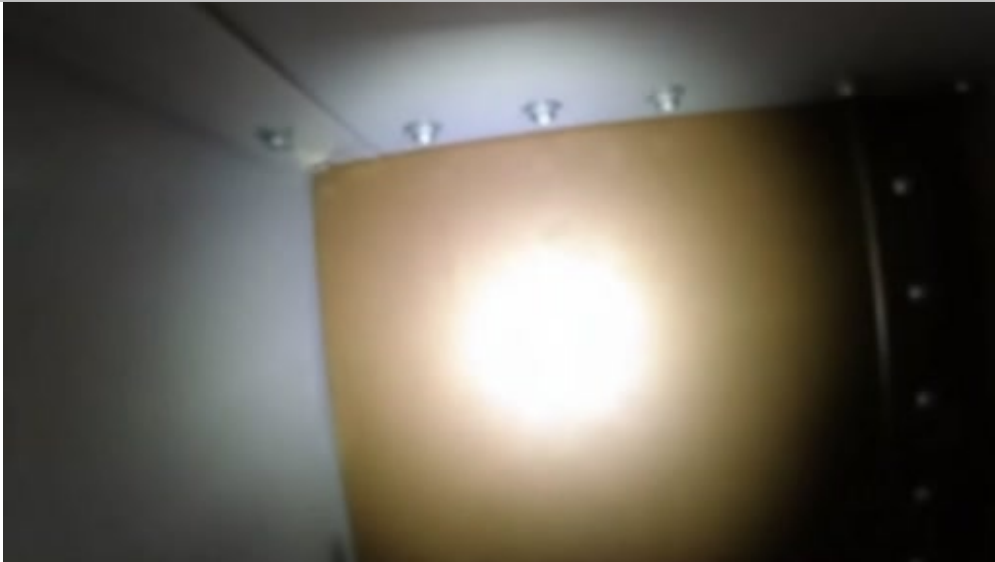
**Snímka frame\_0010.jpg**

Reprezentatívny „čistý“ záber hladkých plôch a spojov bez viditeľných nánosov – kontext, že nejde o plošne silné znečistenie (hoci s oslnením).
